**UNIVERSIDAD NACIONAL AUTÓNOMA DE HUANTA**

**ESCUELA PROFESIONAL DE INGENIERÍA AMBIENTAL**

**Evaluación de la eficiencia del tratamiento de la calidad del agua superficial y de la red  
de distribución en el centro poblado de Maynay**

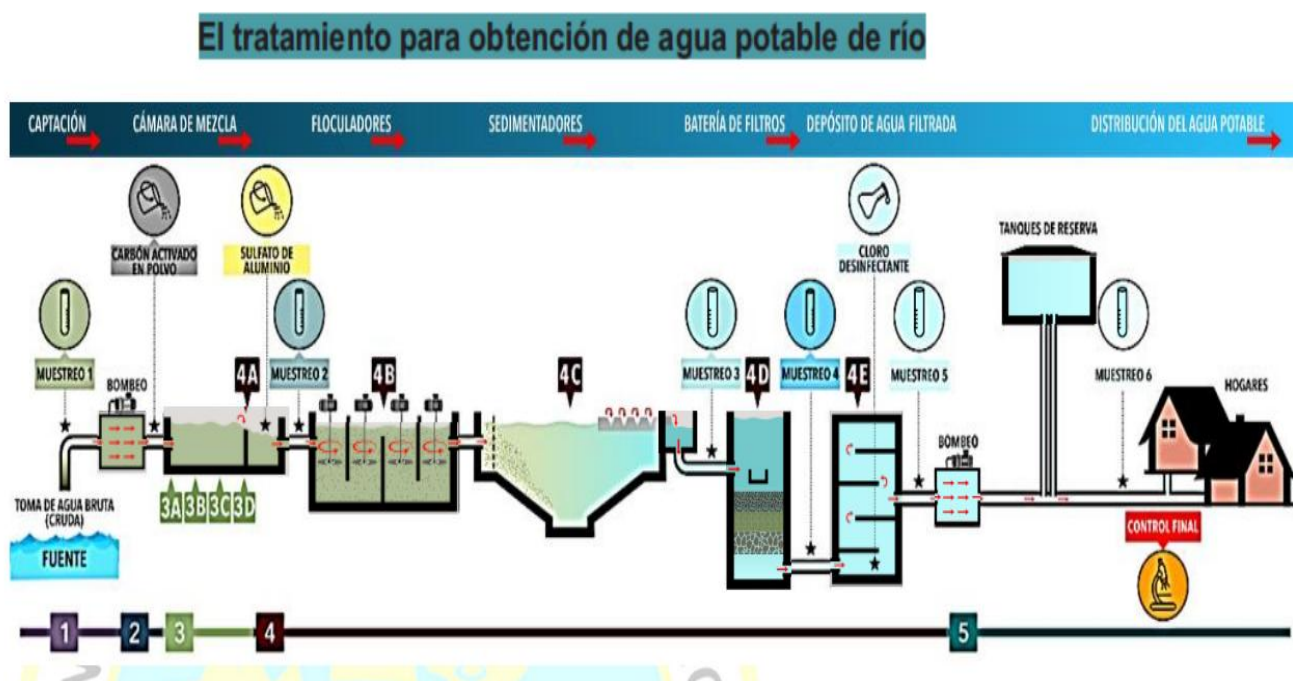
**Figura 1.**  
*Proceso de potabilización del agua*

En la figura 01 se muestra de forma general el proceso de tratamiento del agua para su potabilización, desde la captación en la fuente de abastecimiento hasta su distribución final en las viviendas. El esquema permite identificar las principales etapas del tratamiento, como la captación, el tratamiento del agua, la desinfección y la distribución, así como los productos utilizados durante el proceso, los cuales contribuyen a mejorar la calidad del agua y hacerla apta para el consumo humano.

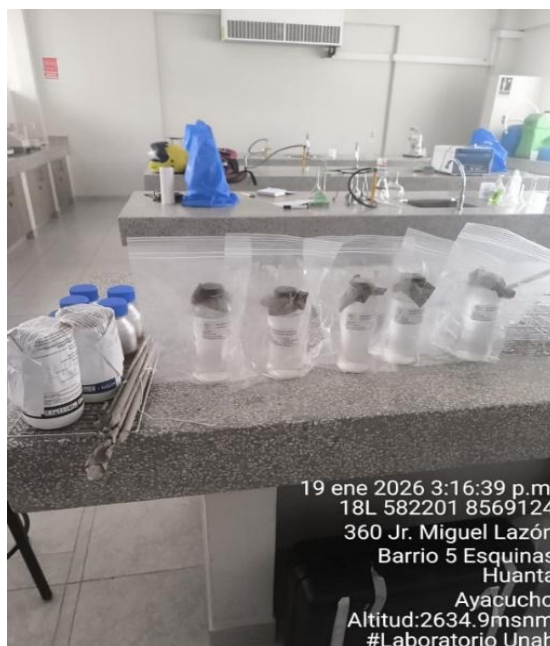
### Figura 5.

*Muestras de agua en el laboratorio*

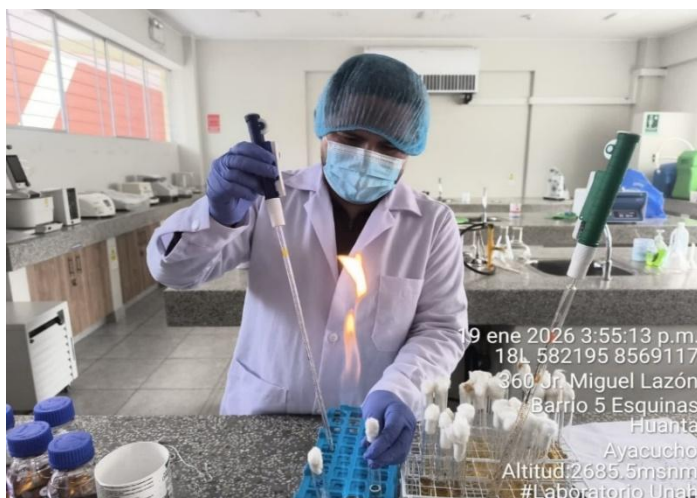
**Figura 6.***Procedimiento en el laboratorio*

- Del frasco que contenía la muestra de agua, se extrajeron 10 mL utilizando una pipeta de 10 mL y un pipeteador, los cuales fueron transferidos a un frasco con tapa rosca que contenía 90 mL de agua peptonada, obteniéndose la dilución  $10^{-1}$ . La muestra fue homogenizada adecuadamente.
- Posteriormente, se extrajo 1 mL de la dilución  $10^{-1}$  utilizando una pipeta de 1 mL estéril, y se transfirió a un tubo de ensayo con caldo Lauril Sulfato, correspondiente a la dilución  $10^{-2}$ , homogenizándose nuevamente.
- A continuación, se repitió el procedimiento, esterilizando la pipeta de 1 mL en el mechero, extrayendo 1 mL de la dilución  $10^{-2}$  y transfiriéndolo a un nuevo tubo con caldo Lauril Sulfato, correspondiente a la dilución  $10^{-3}$ , seguido de homogenización.

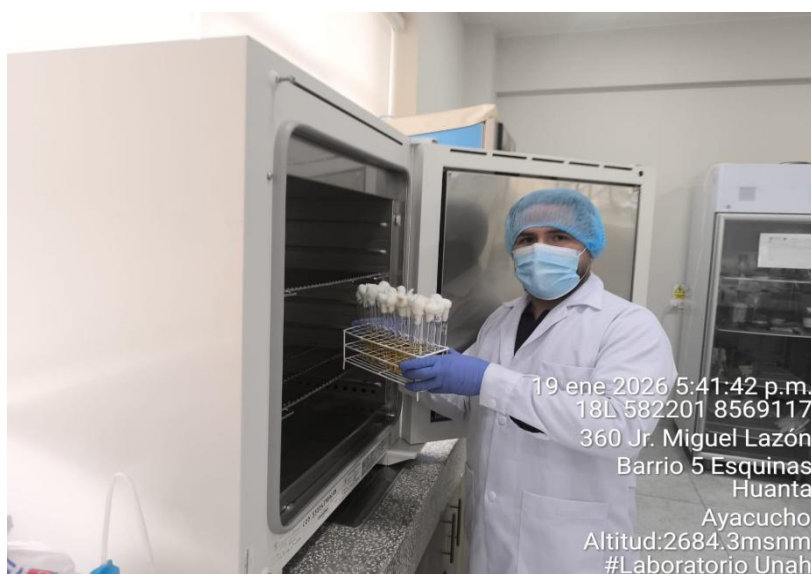
- Para cada dilución ( $10^{-1}$ ,  $10^{-2}$  y  $10^{-3}$ ) se inocularon tres tubos con caldo Lauril Sulfato, obteniéndose un total de nueve tubos de ensayo por cada punto de muestreo.
- Este procedimiento se repitió de igual manera para los cinco puntos evaluados, utilizando pipetas exclusivas de 10 mL y 1 mL para cada punto. En total, se obtuvieron 45 tubos de ensayo sembrados, los cuales fueron colocados en gradillas e incubados a 35 °C durante un período de 24 a 48 horas.

**Figura 7.***Tubos de ensayo con caldo Lauril Sulfato dispuestos en gradillas para incubación.*

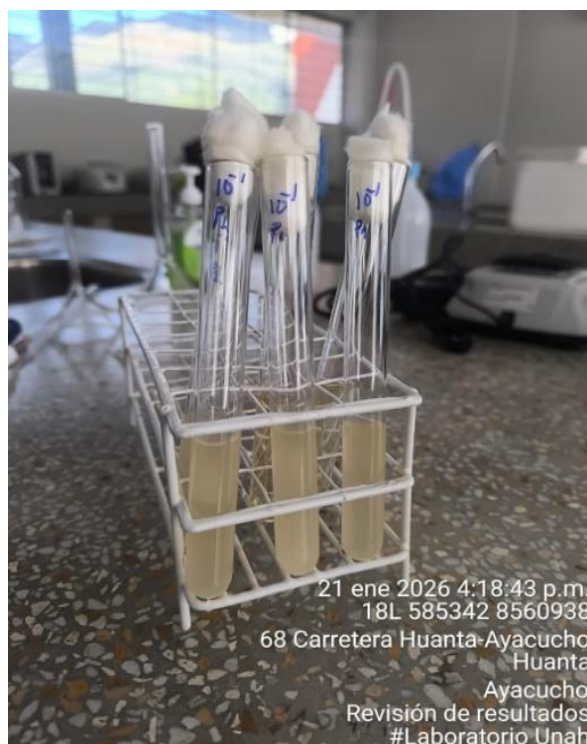
### Figura 8.

*Resultado presuntivo*

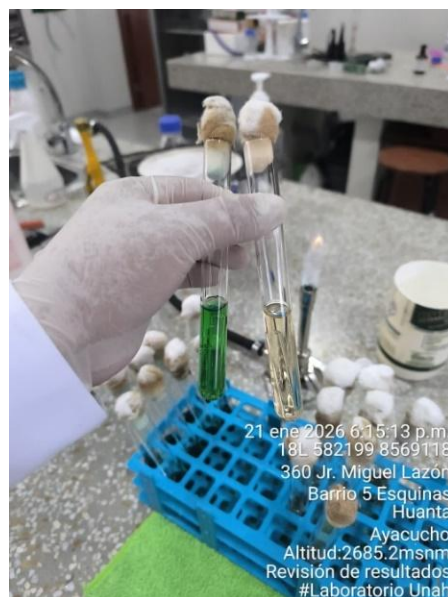
**Figura 9.**

*Caldo E. Coli y Caldo Verde Brillante*

La prueba confirmativa se realizó únicamente para las muestras con resultado presuntivo positivo (captación). Dado el resultado 2–1–0, se identificaron tres tubos positivos, los cuales fueron transferidos a los medios confirmativos.

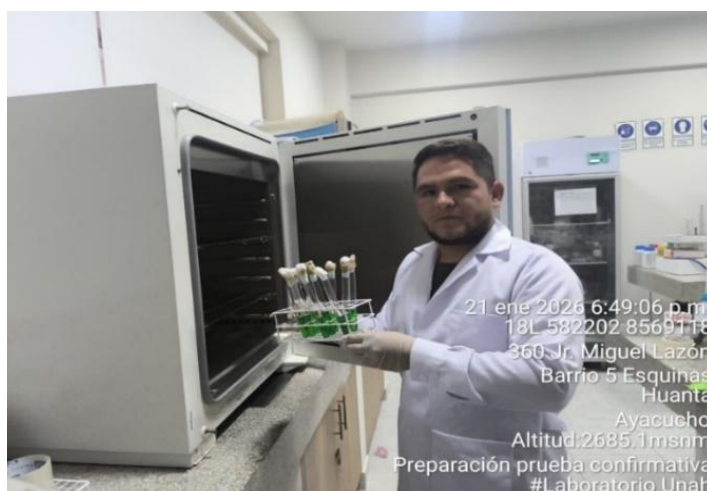
**Figura 10.**

*Incubación de tubos de ensayo en la prueba confirmativa.*

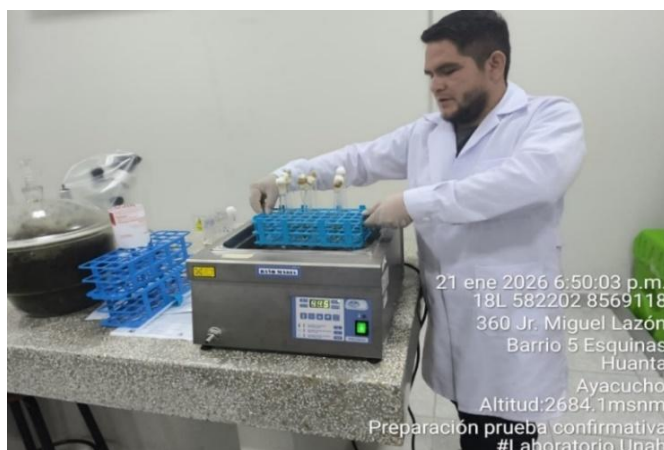
**Figura 11.**

- De manera similar, se transfirieron alícuotas de los tubos positivos a tubos con caldo E. coli, los cuales fueron incubados en baño maría a 44,5 °C durante 24 a 48 horas.

*Baño maría para la incubación de tubos confirmativos.*

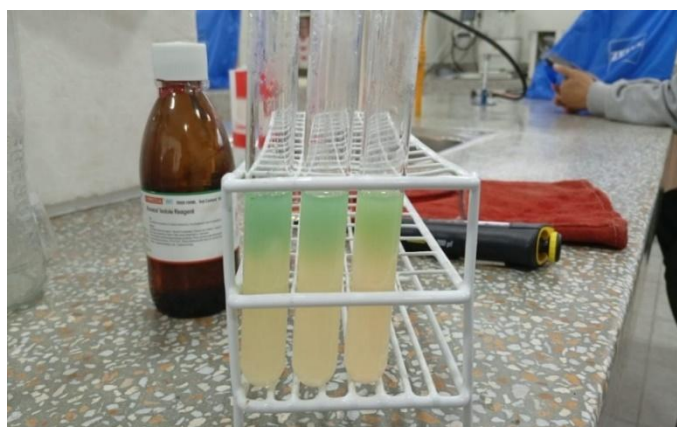
**Figura 12.**

*Resultado positivo en medios confirmativos.*

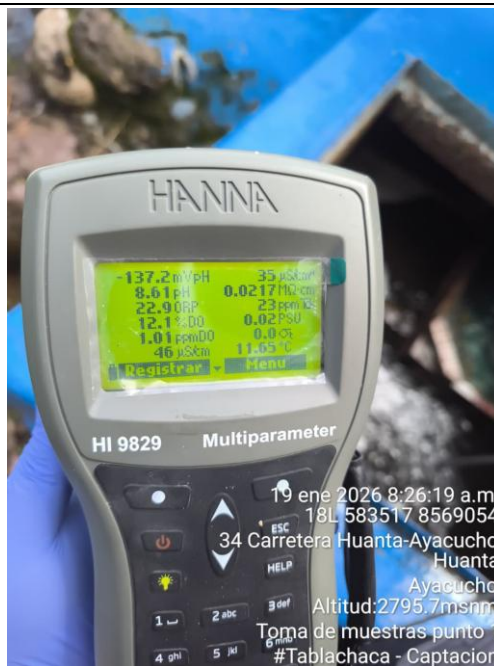
**ANEXO 7:** Aplicación del equipo multiparámetro (HANNA) en el monitoreo de la calidad del agua potable

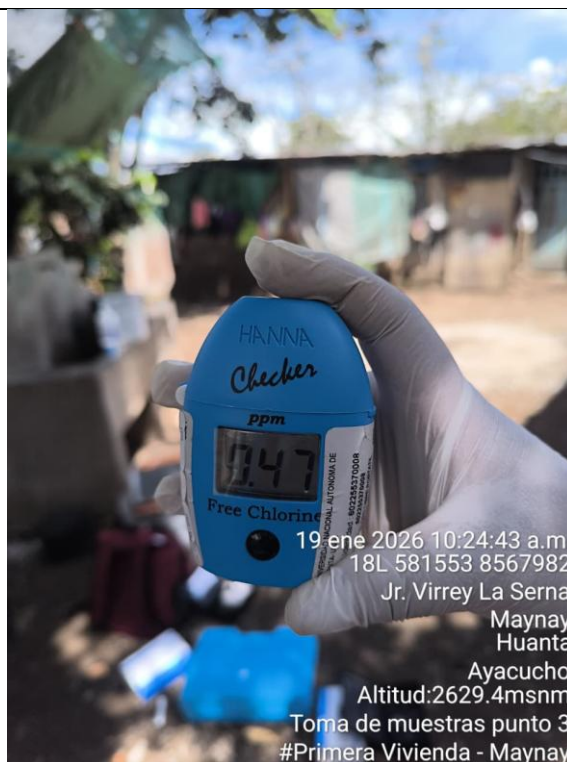
**ANEXO 8:** Aplicación del equipo Checker Free Chlorine (HANNA) en el monitoreo de la calidad del agua potable

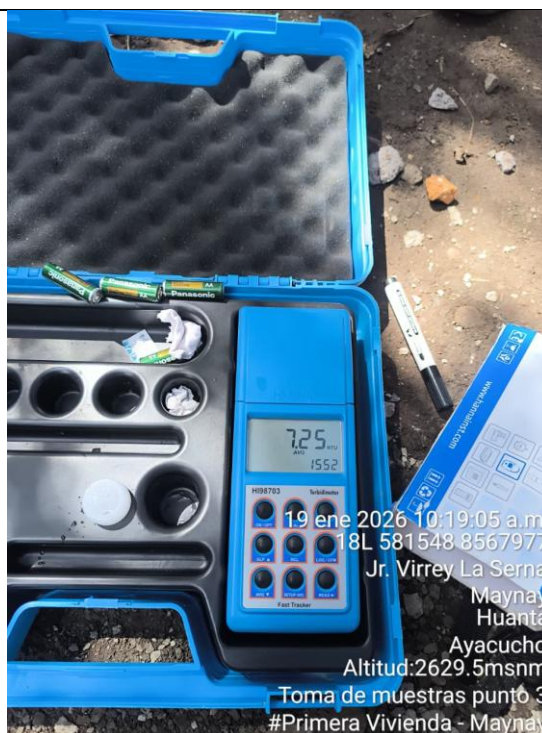
**ANEXO 9:** Aplicación del equipo de turbidímetro portátil en el monitoreo de la calidad del agua potable

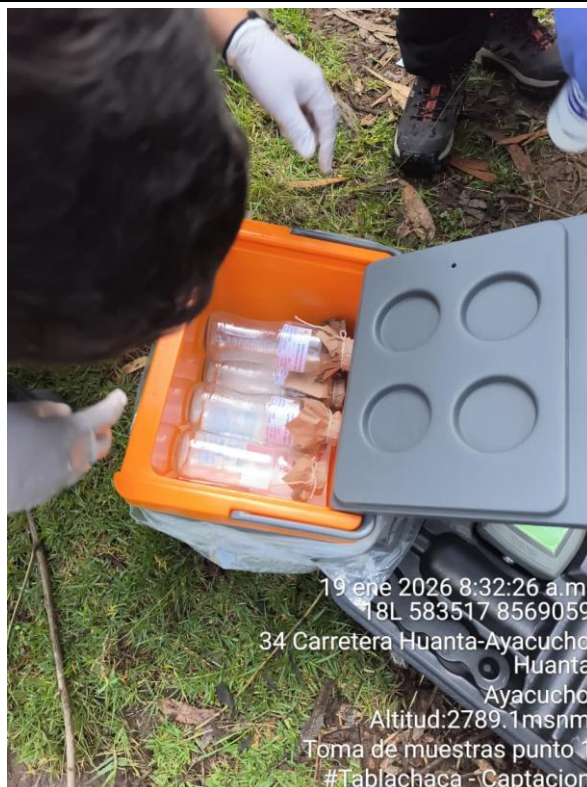
**ANEXO 11:** Preservación de muestras microbiológicas
